会泽县道成绿色食品加工园区—辣椒、花椒精深加工项目

# 水土保持方案报告表

报 批 时 间： 2021 年 6 月

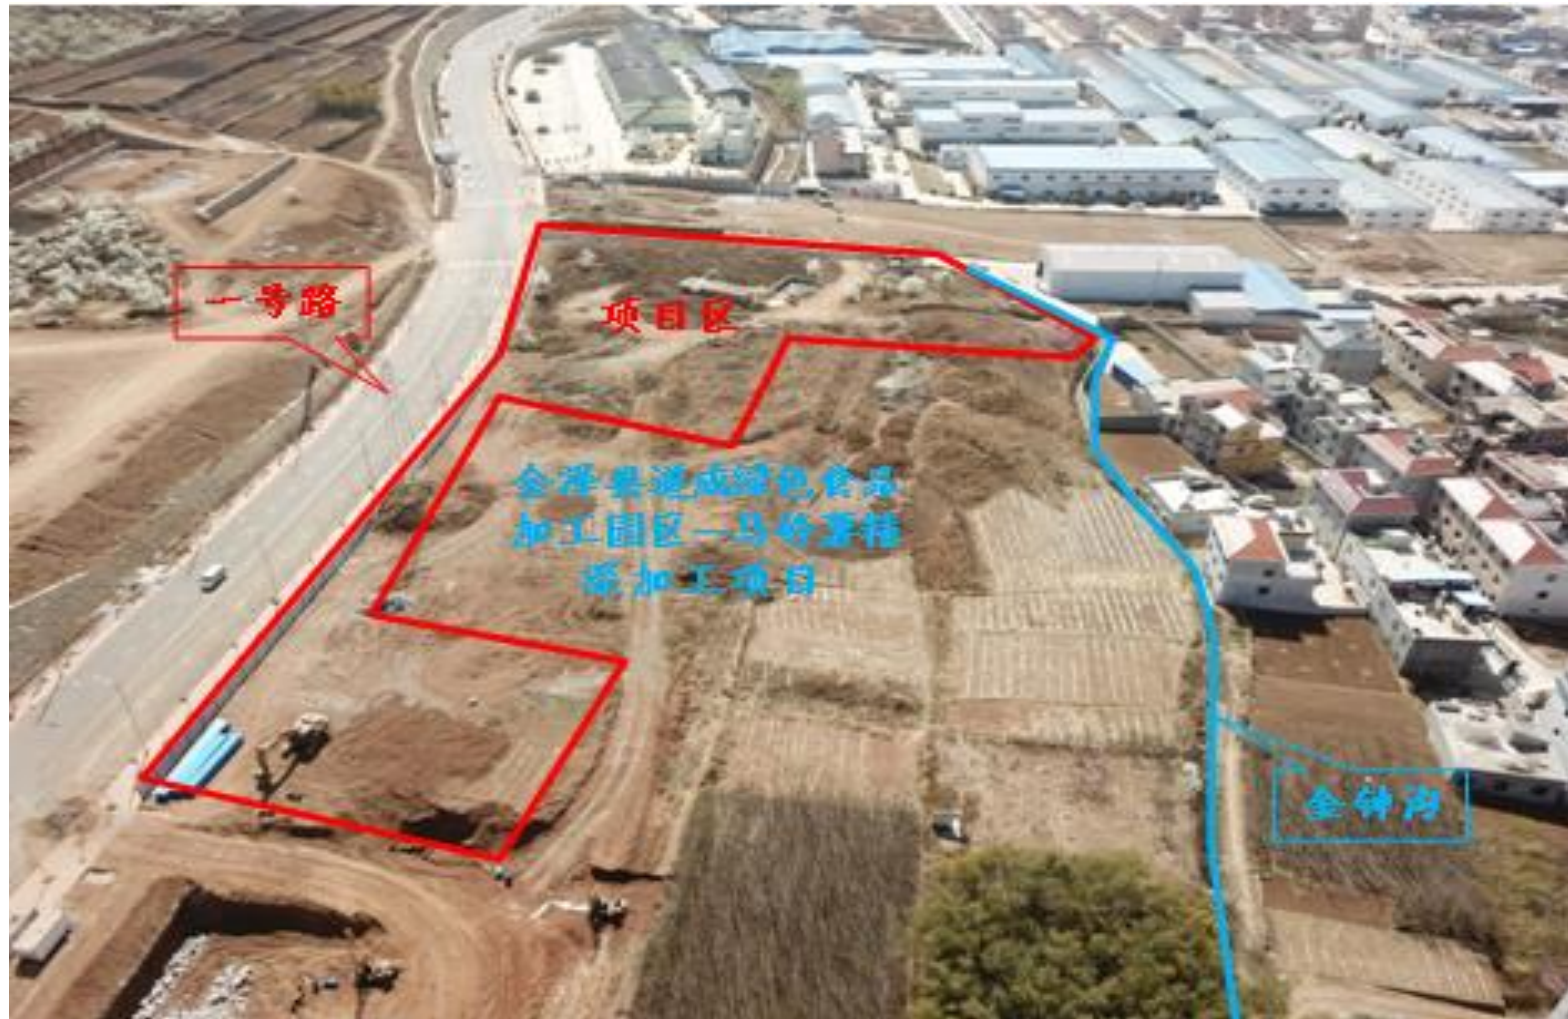
项目区建设现状（2021年4月底）

根据现场勘查，项目于 2021 年 2 月开工建设，截至现场调查 2021 年 4 月，项目正在实施场地平整施工，项目计划于 2022 年 7 月完工。为防治项目施工期间产生的水土流失，在以往施工过程中实施了彩钢瓦围挡等相关水土保持防治措施，现状区内水土流失强度为轻度流失。

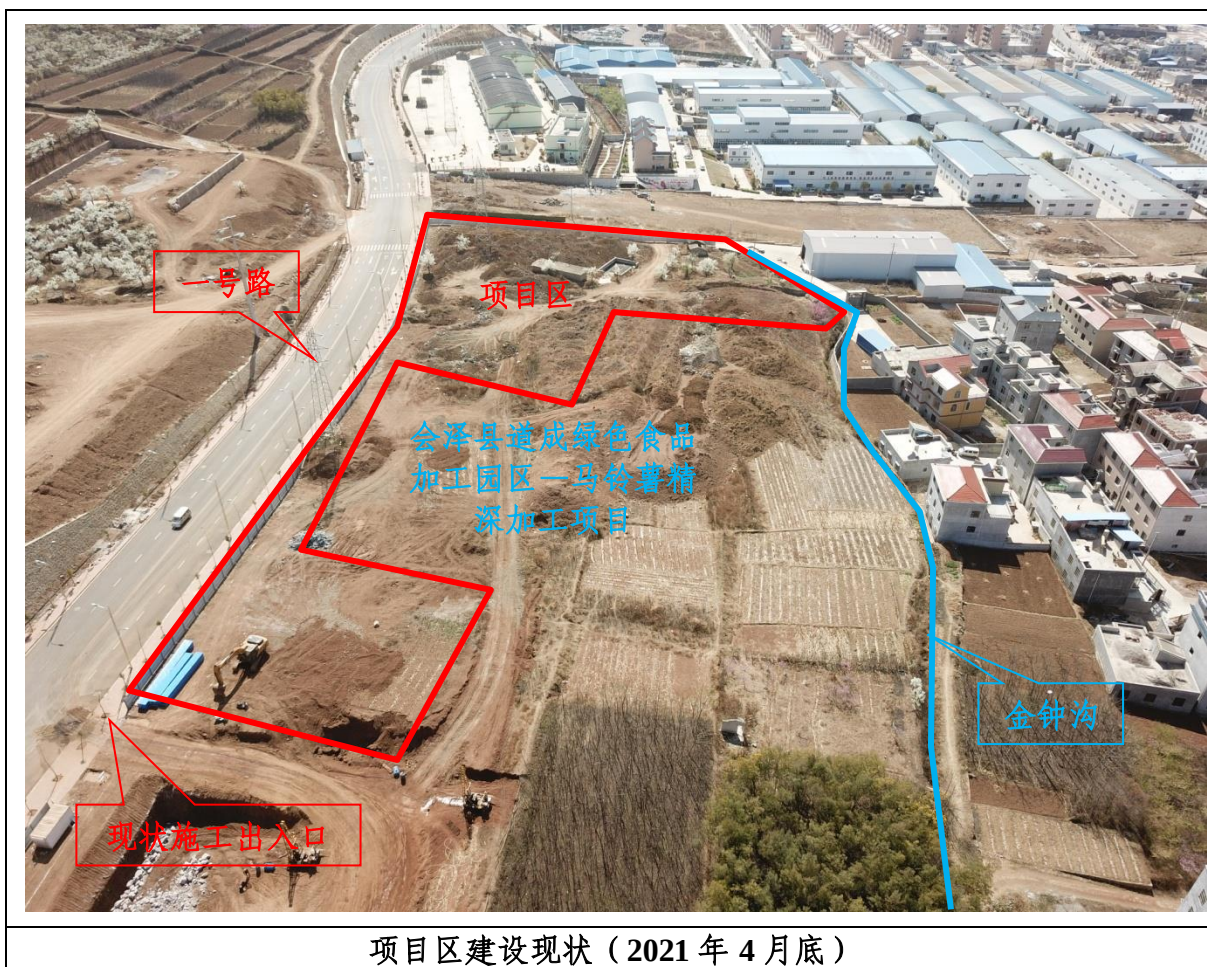
根据现场勘查,项目于 2021 年 2 月开工建设,截至现场调查 2021 年 4 月,项目正在实施场地平整施工,项目计划于 2022 年 7 月完工。为防治项目施工期间产生的水土流失,在以往施工过程中实施了彩钢瓦围挡等相关水土保持防治措施,现状区内水土流失强度为轻度流失。

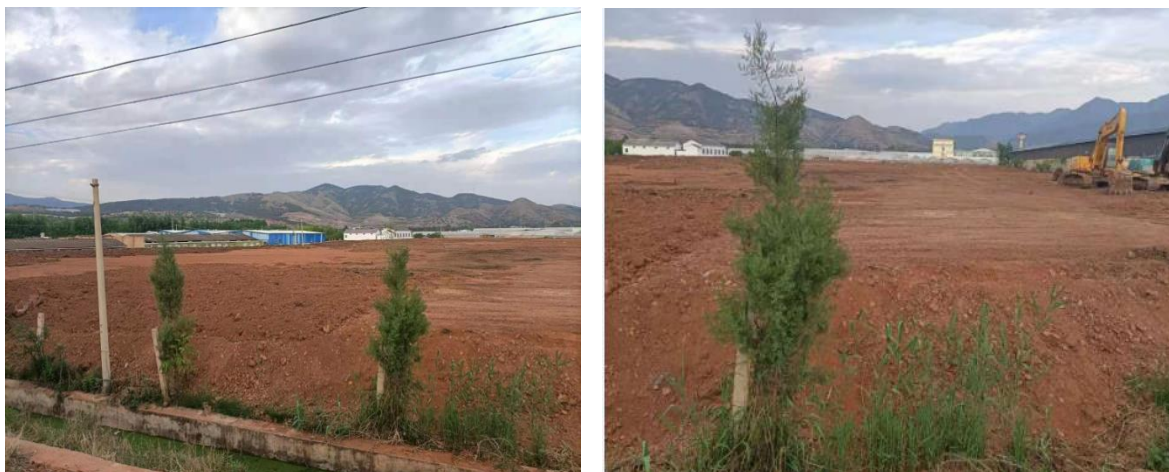
项目建设过程中产生多余废弃土石方均运至会泽县农业农村局屠宰场项目建设区域回填利用，会泽县农业农村局屠宰场项目占地 70 亩，场地周边为现有市政道路，现状地势较市政道路低 2.5m 左右，根据相关规划要求，场地回填后与现有市政道路标高基本一致，整个回填过程中预计需回填土石方 10 万 m<sup>3</sup>，现阶段正在进行土方回填施工，已回填土石方约 4.7 万 m<sup>3</sup>，后续还需回填土石方约 6.3 万 m<sup>3</sup>，土方运输距离约 3.2km，土方运输过程中需做好相关覆盖等防治措施，本项目将不再单独规划弃土场，本报告中将不再涉及弃渣场规划相关内容。会泽县农业农村局屠宰场建设项目水土保持方案编制工作正在进行中，土方运输过程中产生水土流失将由运输方负责，土方回填过程中产生水土流失将由会泽县农业农村局负责。

会泽县农业农村局屠宰场建设区域现状
